ENERGIRENOVERING Murermestervilla

UDGIVET JULI 2012

Skodsborgvej, Virum - Enfamiliehus (1927)

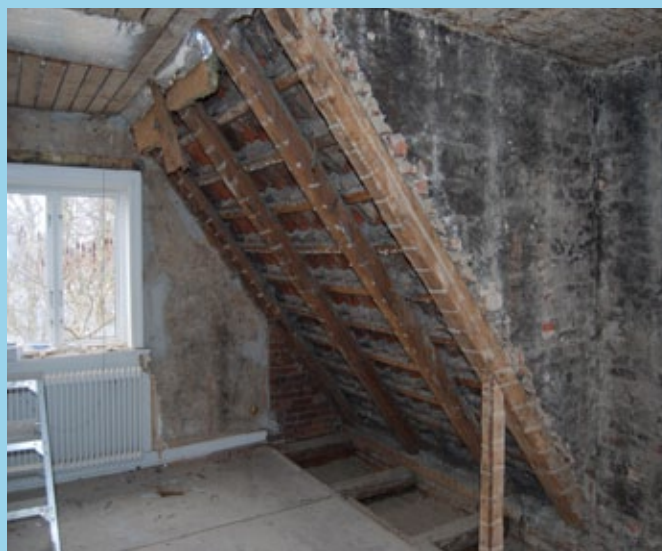
Loft samt skråvæg og skunk nedrevet. Indskudsler fjernet i bund af skunk og cellotexplader på gavl under nedtagning

I de tre værelser på førstesalen blev loft, skråvæg og skunk revet ned. I bunden af skunken fjernedes indskudsleret for at give plads til isolering og tætning for at stoppe træk og kulde under gulvet. På loftet fjernedes kun strå og puds, da brædderne skulle holde isoleringen, der lå ovenpå. Husejer slap dermed også af med de brandfarlige cellotexplader. Ved at fjerne strå, puds og brædder samt cellotexplader opnåedes det, at der kun blev taget 5 cm af rummets areal med fuld ståhøjde - selvom der blev isoleret godt og grundigt. Derved blev det også muligt at inspicere understrygningen af taget og reetablere det de få steder, hvor den ikke var i orden. Desuden blev den rustne tråd, der holdt teglstenene fast til lægterne, udskiftet.

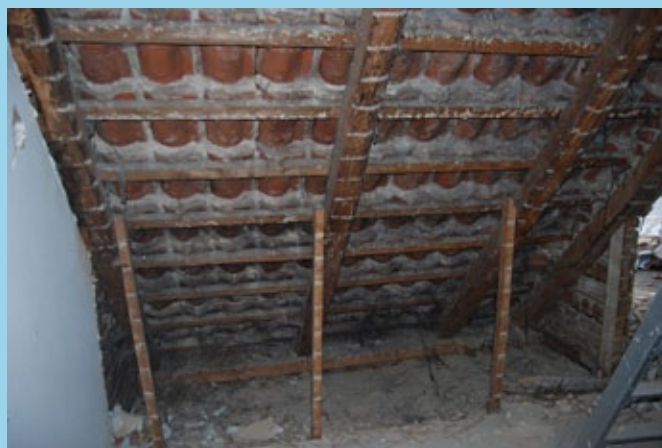
Skråvæg og skunk nedrevet

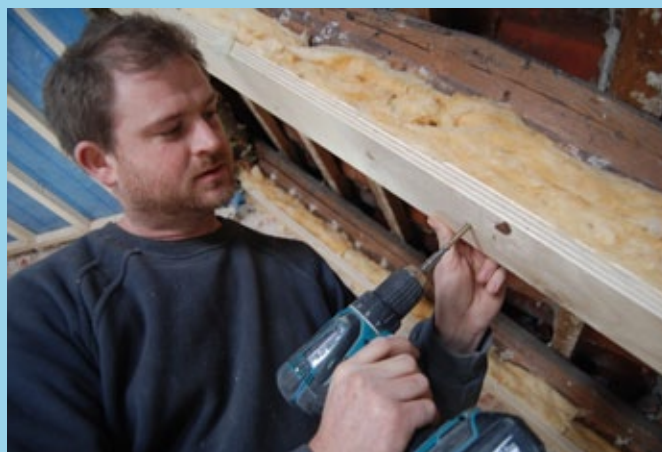
Forhøjelse af spær for plads til 150 mm isolering med $\lambda = 32$ på yderside af dampspærre

Der var plads til at sænke loftet 50 mm, så der kom 50 mm isolering på indersiden af dampspærren. Skråvæggen blev efterisoleret med 150 mm isolering med bedre isoleringsevne end standard ($\lambda = 32$ i stedet for 37) på ydersiden af dampspærren. Det blev gjort for at opnå så god som mulig isolering på den plads, der var til rådighed, dvs. uden at tage mere end 50 mm af den fulde ståhøjde, og uden at skråvæggen kom helt ud til gavlvinduerne. Også på skråvæggen er der 50 mm på indersiden af dampspærren. I bunden af skunken er der isoleret med 300 mm isolering, hvor de første 50 mm beskytter dampspærren mod de stifter, som strå og puds på loftet i stueetagen holdes fast med. Den lodrette skunkvæg isoleres med 300 mm isolering - igen med 50 mm på indersiden af dampspærren, så denne er godt beskyttet.

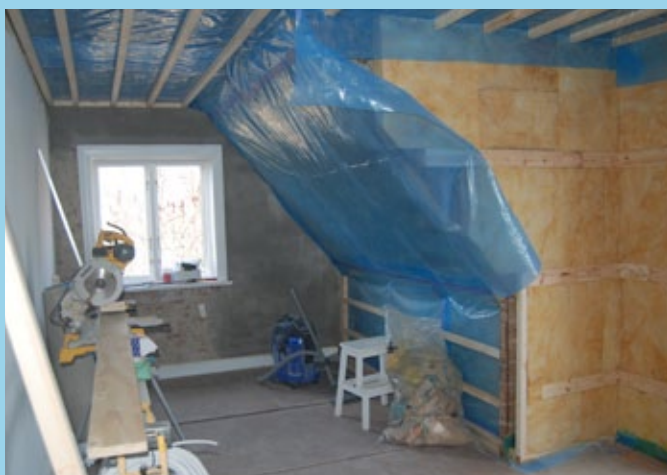
Efterisolering af skunk og skråvæg inkl. dampspærre samt indvendig efterisolering af frontspids

Der blev etableret dampspærre under brædderne mod hanebåndsloftet, ned ad skråvæggene og den lodrette væg samt gulvet i skunken. Dampspærren blev afsluttet mod den langsgående murede halvstensvæg midt i huset, de pudsede

gavle og endelig mod bagmuren af gesimsen i skunken. Derved blev hele førstesalen tæt. I frontspidsen blev dampspærren afsluttet tæt omkring den nye dør til altanen. I kvisten med badeværelset blev der etableret dampspærre under isoleringen i loftet. Da badeværelset er meget lille, er det vådrumsikringen på væggene, som fungerer som dampspærre der.

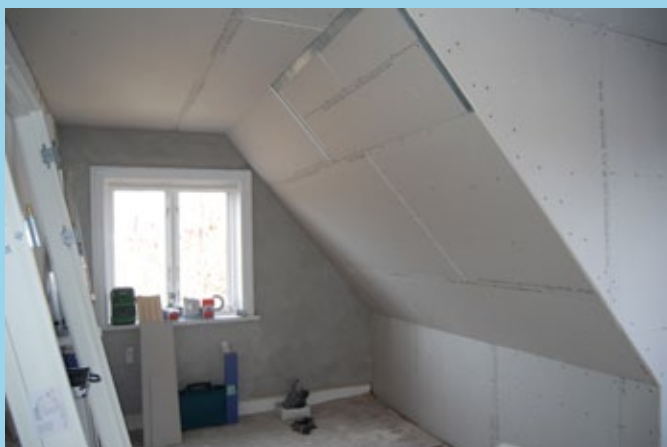
Efterisolering af loft, skunk og skråvæg samt frontspids skjult bag to lag gips

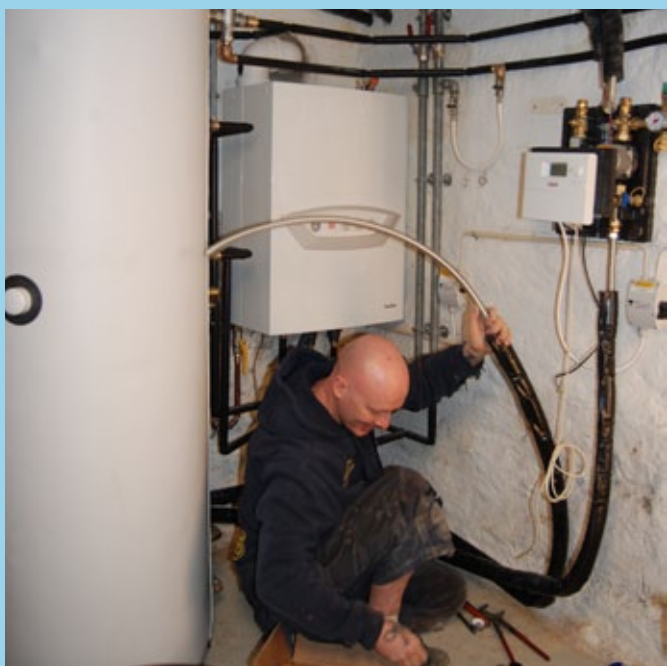
Ny kondenserende gaskedel og solvarmebeholder i teknikjernet i kælderen

Den ældre væghængte gaskedel blev udskiftet med en nyere og mere effektiv væghængt kondenserende gaskedel. I den forbindelse blev der etableret solvarme til varmt brugsvand. Der er en lokalplan for området, der siger, at "bebyggelsens ydre fremtræden ikke måtte ændres", men da solvarmepanelerne er placeret væk fra vejen, og derfor ikke kan ses af nogen naboer, kunne kommunen godkende løsningen.

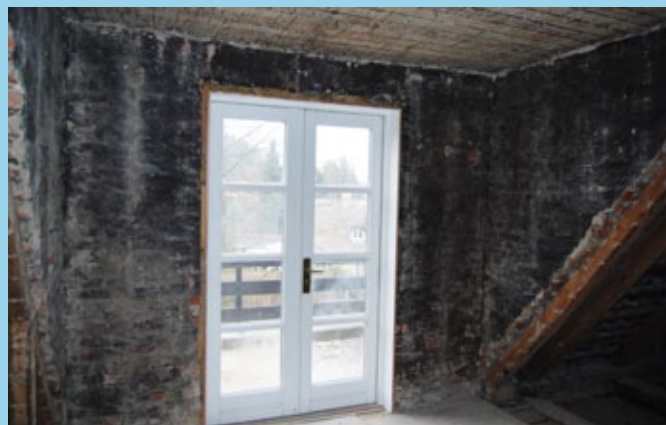
Eksisterende altandør i frontspids med nedrevne loft og cellotexplader

Da cellotexpladerne blev fjernet, viste det sig, at der var skimmelsvamp bag pladerne. Værst var det på den uisolerede helstensmur i frontspidsen, hvor der havde stået et skab foran. Der var også skimmelsvamp i mindre omfang på gavlene. Pudset faldt nemt af, da cellotexpladerne blev fjernet og dermed forsvandt skimmelsvampen også. De steder, hvor der var isoleret med 100 mm isolering i skråvæggen, var der belægninger på undersiden af teglstenene. De er sandsynligvis opstået, fordi ventilationen af tagkonstruktionen ikke var tilstrækkelig.

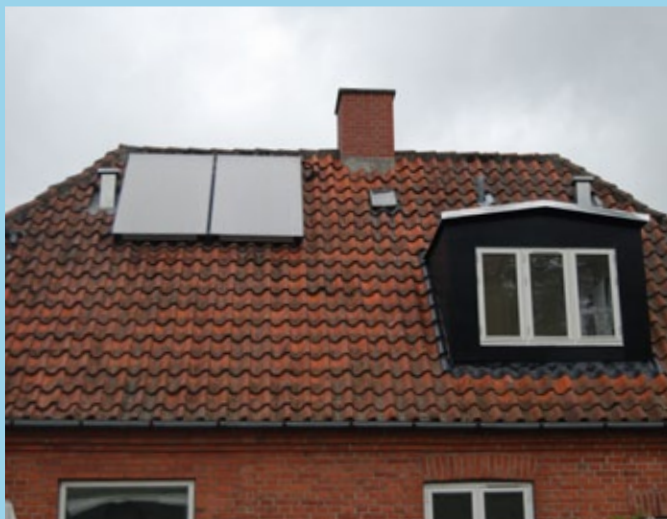
Kvist efterisoleret udefra, solvarmepaneler samt indtags- og afkasthætter til ventilationsanlæg på taget

I frontspidsen ud mod vejen blev helstensmuren isoleret indvendigt med 100 mm isolering med bedre isoleringsevne end standard, og kvisten ud mod haven blev isoleret udvendigt, både på flunkerne og på loftet med 150 mm isolering med $\lambda = 32$.

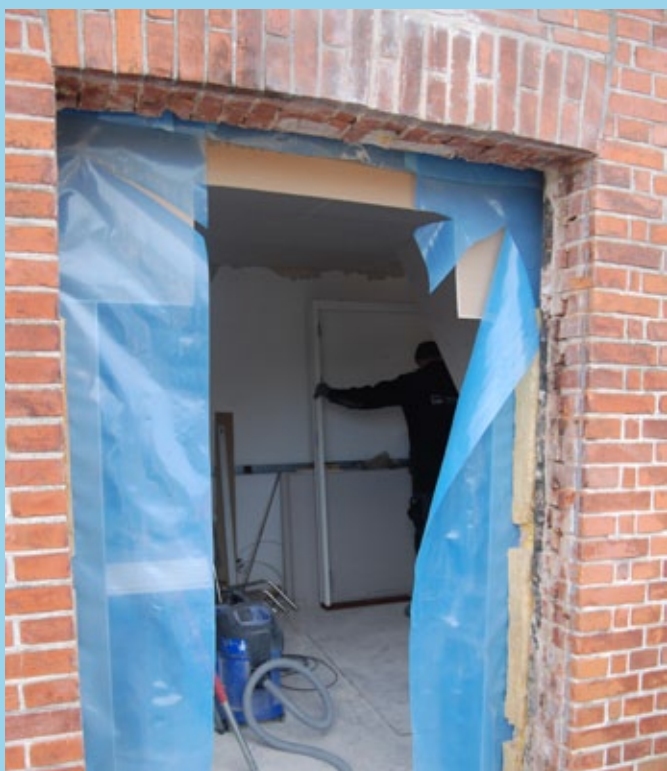
Klar til montage af ny B-mærket altandør

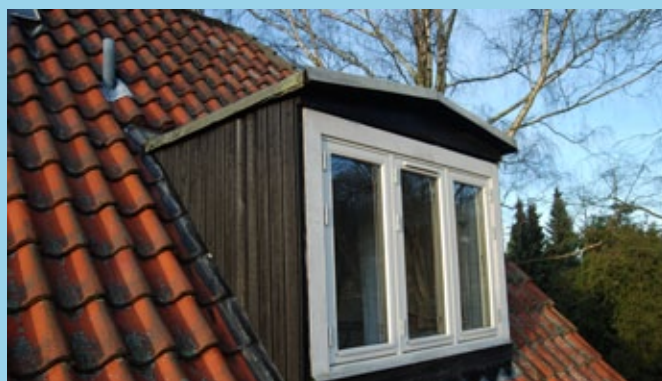
Kvist før efterisolering

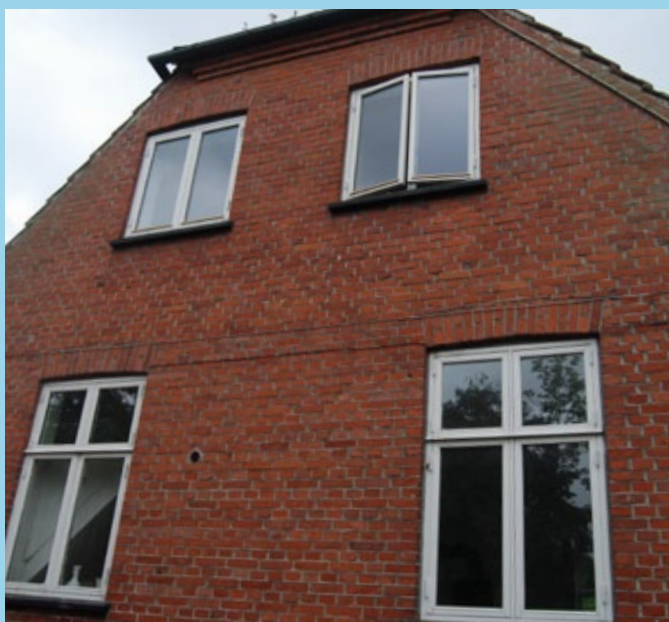
Øst-gavl med nye støjdæmpende energiruder i ekisterende vinduer

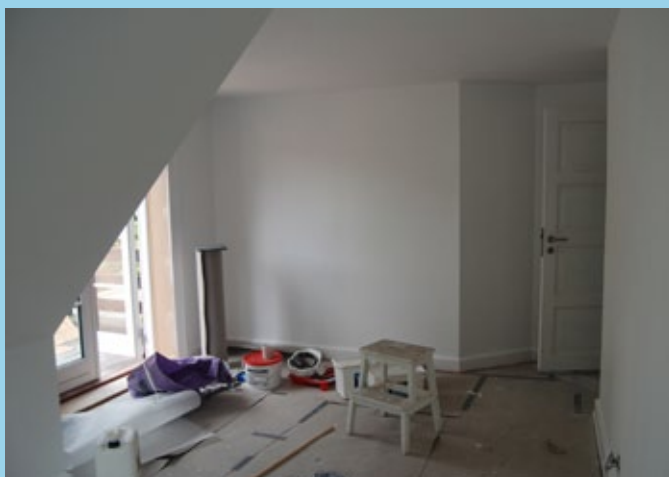
Frontspids i soveværelset med ny altandør og næsten klar til indflytning
