GODE RÅD OM TERMOGRAFERING

UDGIVET JANUAR 2010

Byggeri og Energi

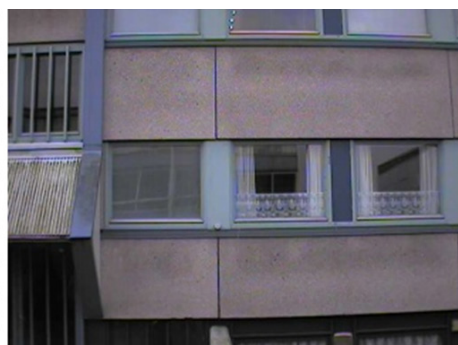
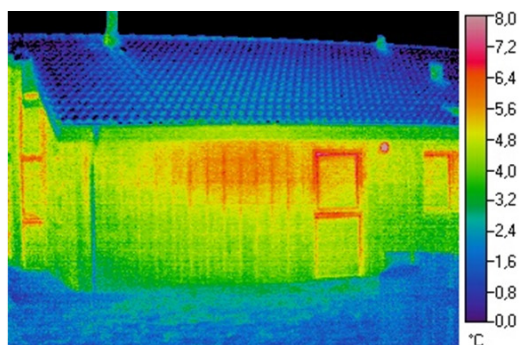
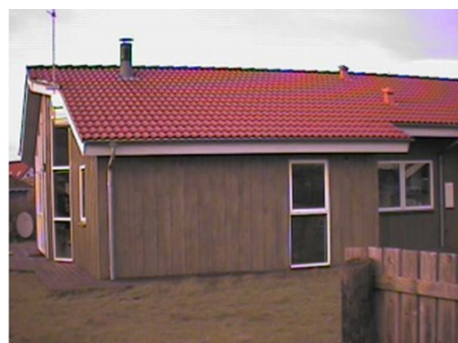
Eksempel på udvendig termografering

På skalaen ses, hvilke temperaturer de forskellige farver viser. På det øverste billede ses, at vinduerne (røde) lukker relativt meget varme ud, og at isoleringen er dårligere mellem vinduerne (grøn) end under vinduerne (blåt). På det nederste billede kan det ses, at taget og vinduerne er godt isoleret, mens vinduesrammerne er kuldebroer, og der er et område (det rød-gule), hvor isoleringen sandsynligvis ikke er så god.
